# MAZOWIECKO-ŚWIĘTOKRZYSKIE TOWARZYSTWO ORNITOLOGICZNE

M-STO/Nat/Cz/2015

Pionki 29.12.2015

## Dyrektor Regionalnego Zarządu Gospodarki Wodnej w Warszawie

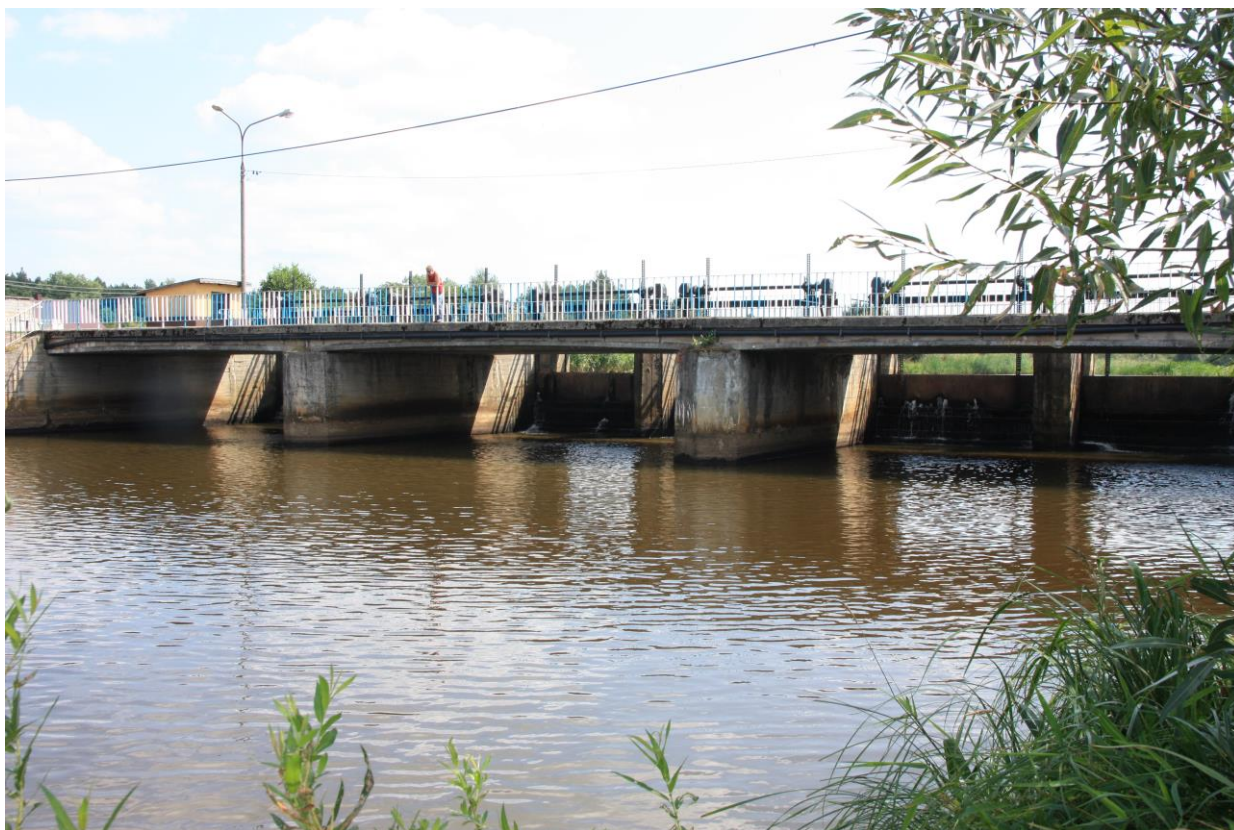
Fot. 1. Jaz w miejscowości Cieklińsko. Lipiec i sierpień 2015 r. Widoczny brak przepływu.

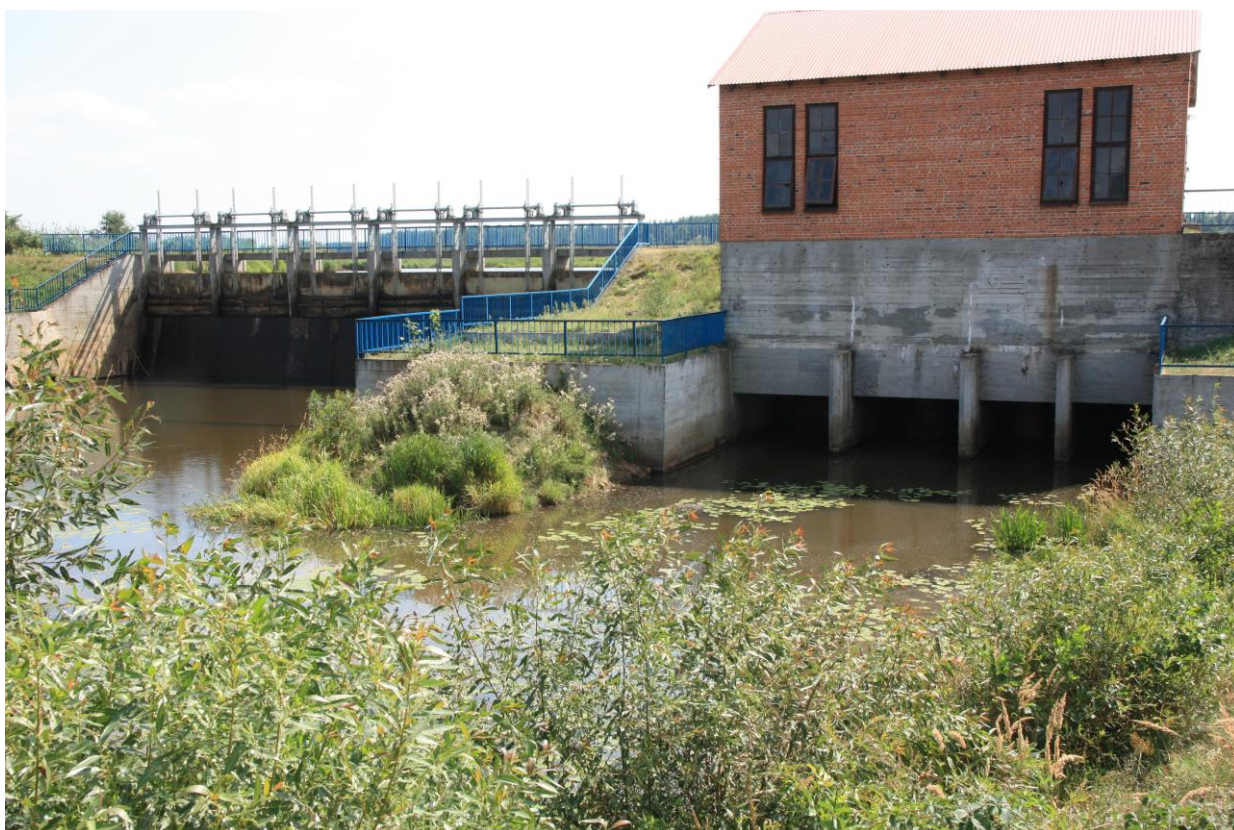
Fot. 2. MEW I w Rudzie Malenieckiej. Lipiec i sierpień 2015 r. Widoczny brak przepływu podczas piętrzenia (przepływu brak również przez turbinę). Sytuacja powtarza się tutaj przez większą część roku.

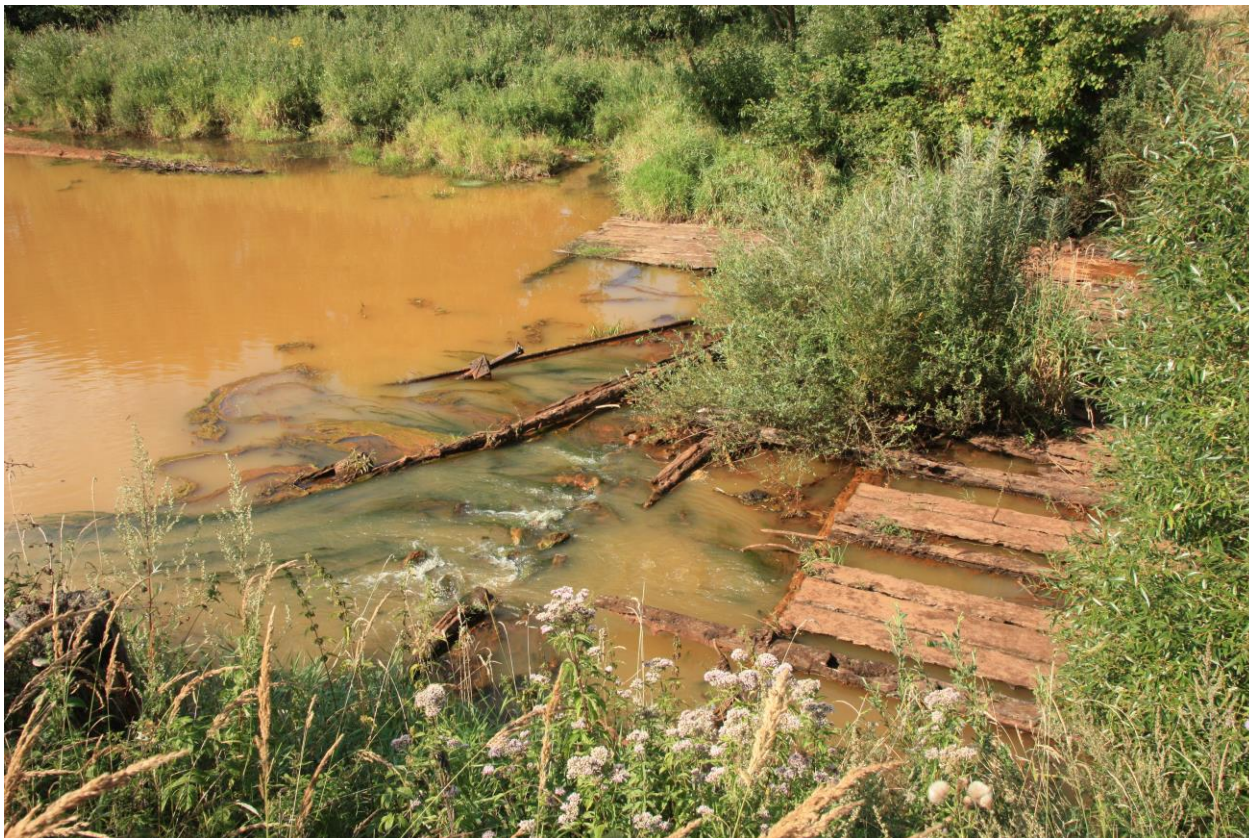
Fot. 3. Pozostałości jazu w miejscowości Siedlów. Lipiec i sierpień 2015 r. Widoczny niemal zupełny brak przepływu w rzece. Widoczna też silnie zanieczyszczona zawiesziną woda.

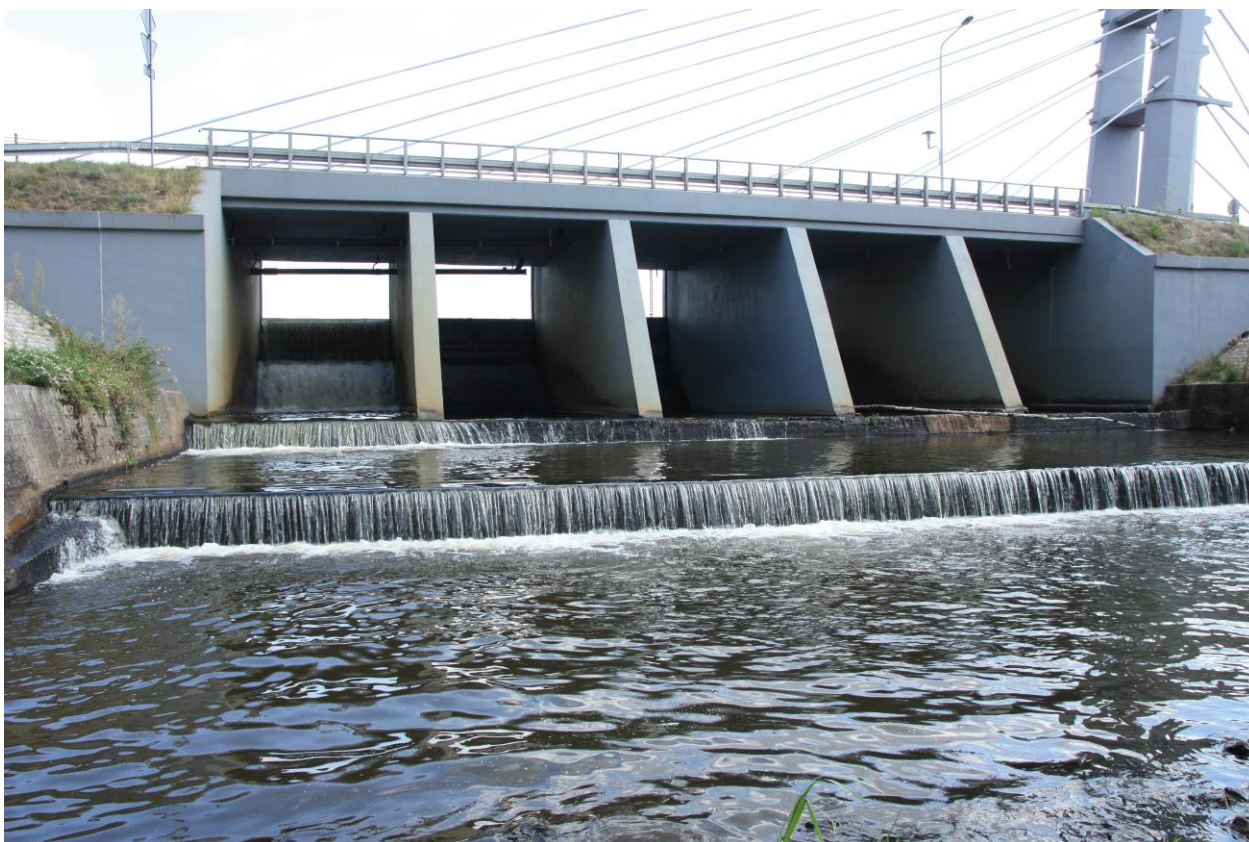
Fot. 4. Jaz na zbiorniku w Sielpi. Lipiec i sierpień 2015 r. Ilość wody przepływająca przez jaz wydaje się być bezpieczna jednak poniżej sytuacja wyglądała jak na pozostałych zdjęciach.

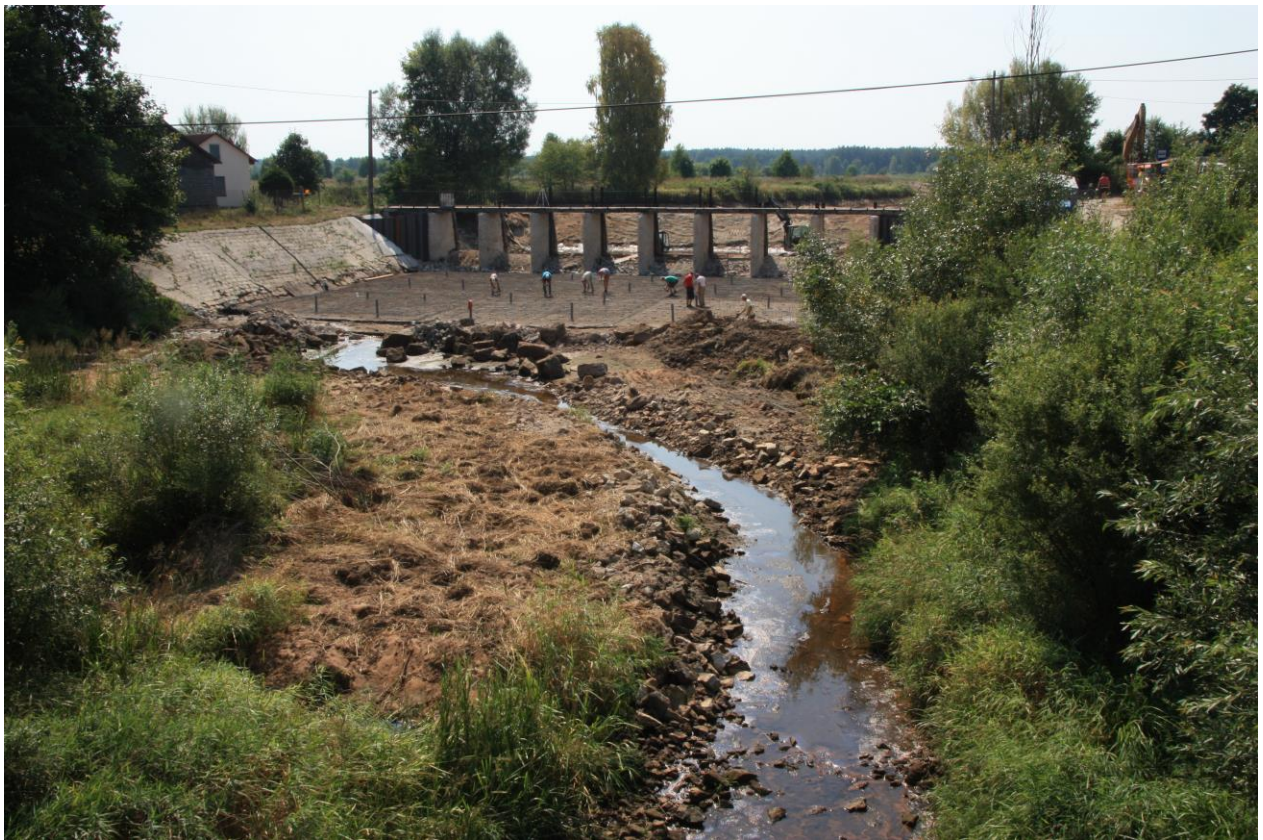
W lipcu i sierpniu ŚZMiUW w Kielcach prowadził remont jazu w Kołońcu. Instytucja, która powinna w sposób szczególny przestrzegać prawa, prowadziła to działanie niezgodnie z projektem remontu. Jednoczesne prace na całej szerokości jazu i przesypanie rzeki ziemnym wałem, doprowadziły do zaniku nie tylko przepływu ale wręcz wody na jej kilkusetmetrowym odcinku (woda zachowała się jedynie w zagłębieniach i w minimalnej ilości w środkowym nurcie o szerokości kilkudziesięciu centymetrów).

Fot. 5. Nieprawidłowy remont jazu w Kołońcu. Widoczny niemal zupełny brak przepływu.

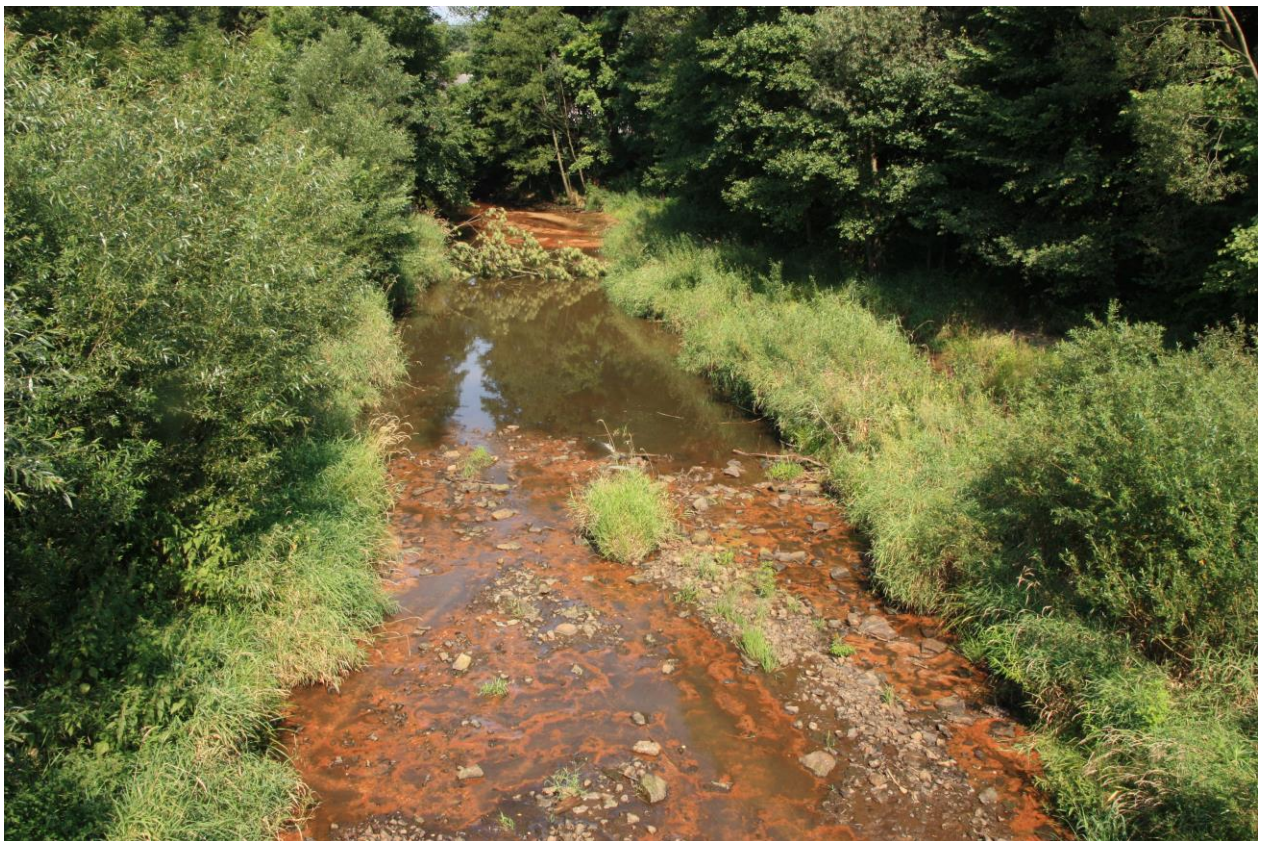
Fot. 6. Rzeka poniżej remontowanego jazu w Kołońcu. Widoczny niemal zupełny brak przepływu. Woda zachowana jedynie w zagłębieniu.
